**АНАЛИЗ ПРИЧИН РАЗРУШЕНИЯ РАБОЧИХ ОРГАНОВ МАШИНЫ
ДЛЯ УТИЛИЗАЦИИ ОТРАБОТАННЫХ АВТОМОБИЛЬНЫХ ШИН**
**Analysis of causes of destruction of working bodies of the machine for disposal
of automobile tires**

Представлены результаты исследования причин разрушения рабочих органов машины для разделения отработанных автомобильных шин (шредера) линии по переработке изношенных шин.

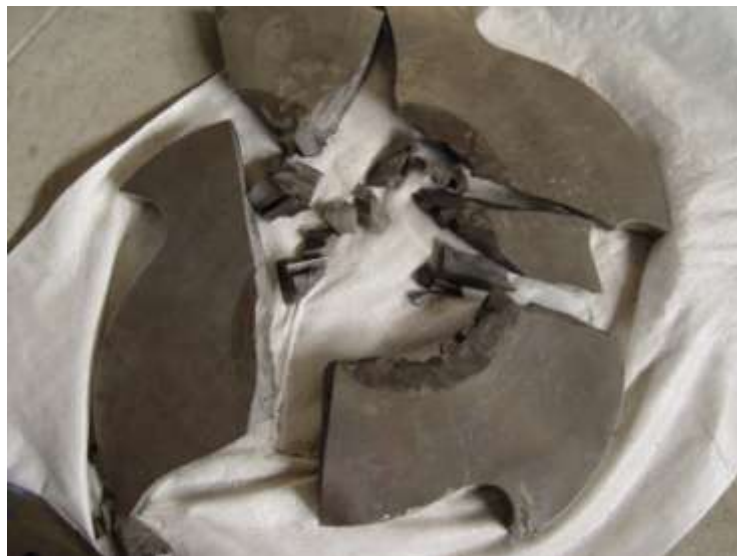
Для исследования представлены части разрушенной фрезы (рис. 1, рис.2), фреза с целой рабочей поверхностью.

Рис. 1. Характерное разрушение фрез

6. Разрушение шлицев в большей или меньшей степени обнаружены на 13 фрезах (12 фрез на одном валу и 1 на втором, остальные фрезы на момент осмотра не демонтировались).

1. причиной разрушения фрезы и разрушения шлицевых соединений является невыполнение требований по точности геометрических размеров посадочной поверхности (шлицевого соединения) и высокая твердость зубьев шлицевого соединения;

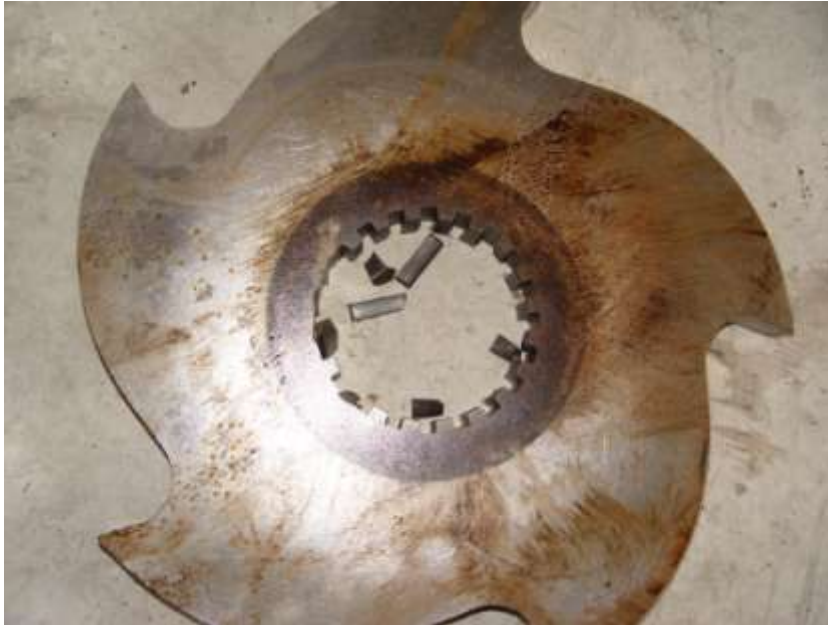
$b-20 \times 112H11 \times 125H11 \times 9D9$ (прямобочное шлицевое соединение тяжелой серии, центрирование по боковым поверхностям зубьев - b), поверхность излома. Материал изделия - сталь 65Г ГОСТ 14959-79, твердость поверхности по чертежу HRC₃, 50-55. Чертеж шлицевого вала производителем не был представлен.

Рис. 2. Разрушение шлицев фрезы

4. Размеры всех впадин шлицев по ширине (b) превышают предельно допустимые значения (наибольшее отклонение составляет 0,303 мм, наименьшее 0,082 мм). Предполагая, что возможные предельные отклонения вала (чертеж вала не представлен) по ширине шлица (b) в соответствии с рекомендациями ГОСТ 1139-80 выполнены:

5. Основываясь на вышеизложенном (п.п 3,4), можно утверждать, что распределение нагрузки в рабочих условиях между зубьями шлицевого соединения будет крайне неравномерным. В таких условиях вероятно разрушение наиболее нагруженных зубьев (одного или нескольких) и последовательно остальных. Шлицы, как известно, являются концентратором напряжений, что приводит к возникновению дополнительных повышенных напряжений в углах зубьев, особенно при переменных нагрузках. Образование острых углов и трещин при поломке зубьев шлицев многократно усиливает концентрацию напряжений. Учитывая склонность материала фрезы к хрупкому разрушению (п.п 2) вероятность разрушения многократно возрастает. Возникновение трещин в шлицевом соединении через некоторое число циклов приведет к полному разрушению фрезы. Из-за высокой твердости зубьев шлицевого соединения возможно повреждение вала шредера как при разрушении фрезы, так и при монтаже (демонтаже) фрез.

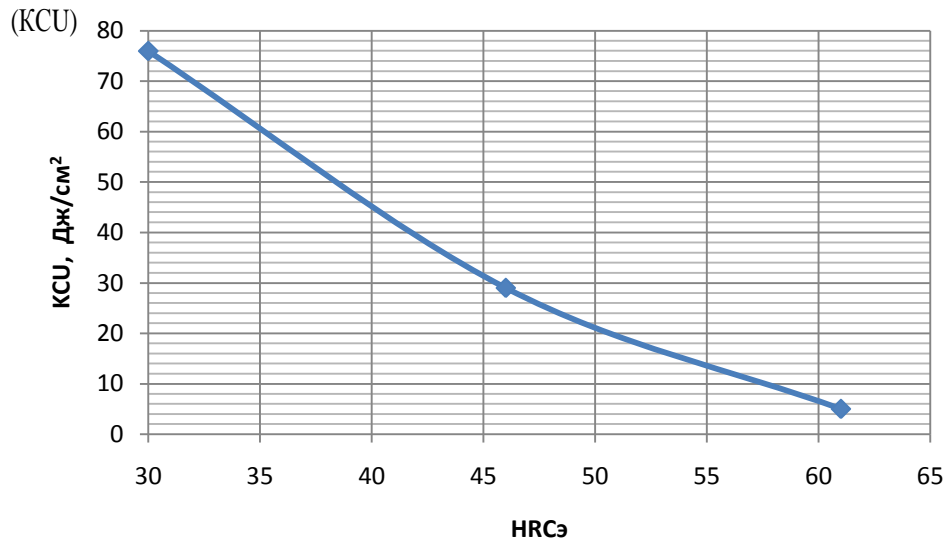
Увеличение твердости HRC₃ до 57,5, по сравнению с указанной на чертеже, приводит к увеличению вероятности хрупкого разрушения в 1,3-2 раза (рис.3).

Рис.3. Зависимость ударной вязкости (КСУ) стали 65Г от твердости HRC₃ (по данным [4])

Известна рекомендованная твердость шлицев HRC₃ 30-35 [5], которая достигается термообработкой – улучшением. При твердости HRC₃ 55-57 склонность к хрупкому разрушению по сравнению с рекомендованной твердостью увеличивается в 6,5-7,5 раза (кривая ударной вязкости). В случае необходимости обеспечения твердой поверхности проводится поверхностная закалка (ТВЧ), цементация или азотирование.

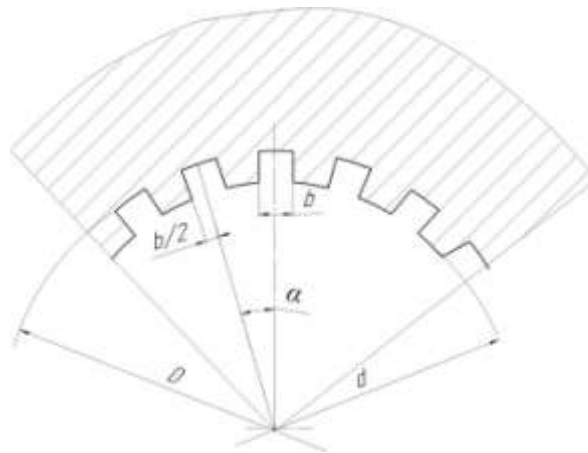
Рис. 4. Схема измерения геометрических параметров шлицев фрезы.

а) Отклонение формы – отклонение от круглости по D – 0,329 мм, по d – 0,038 мм.

б) Отклонение по впадине шлица в отверстии фрезы (размер b):

- по требованию чертежа (по ГОСТ1139-80) $9^{+0,076}_{+0,040}$, т.е. наибольший предельный размер

9,076 мм, наименьший 9,040 мм;

- результаты измерений по размеру b мм: 9,379; 9,337; 9,232; 9,254; 9,232; 9,189; 9,204; 9,227; 9,200; 9,305; 9,214; 9,267; 9,199; 9,182; 9,214; 9,200; 9,082; 9,142.

в) результаты измерений отклонений угла (α) между осями, проведенными посередине шлицев (номинальный угол $\alpha = 18^{\circ}00'00''$): $0^{\circ}00'00''$; $-1^{\circ}46'30''$; $-0^{\circ}47'36''$; $-0^{\circ}03'03''$;

$-0^{\circ}39'55''$; $0^{\circ}20'20''$; $-1^{\circ}20'27''$; $-1^{\circ}25'52''$; $-0^{\circ}22'25''$; $-0^{\circ}52'01''$; $2^{\circ}14'14''$; $-0^{\circ}16'44''$;
 $1^{\circ}23'19''$; $-0^{\circ}31'35''$; $0^{\circ}21'23''$; $-0^{\circ}04'08''$; $-1^{\circ}20'29''$; $-2^{\circ}10'41''$.

3. Взаимное расположение впадин шлицев определяется углом α . Отклонение угла от номинального значения неравномерно и достаточно велико – более 2° .
